## Państwowa Komisja Badania Wypadków Lotniczych

### INCYDENT 855/20

### UCHWAŁA

<b>Rodzaj, typ statku powietrznego:</b>	Samolot ultralekki, KR-030 „Topaz”
<b>Znaki rozpoznawcze SP:</b>	SP-SGEO
<b>Data zdarzenia:</b>	9 marca 2020 r.
<b>Miejsce zdarzenia:</b>	TMA EPKK w rejonie EPR 14 (Ojcowski Park Narodowy)

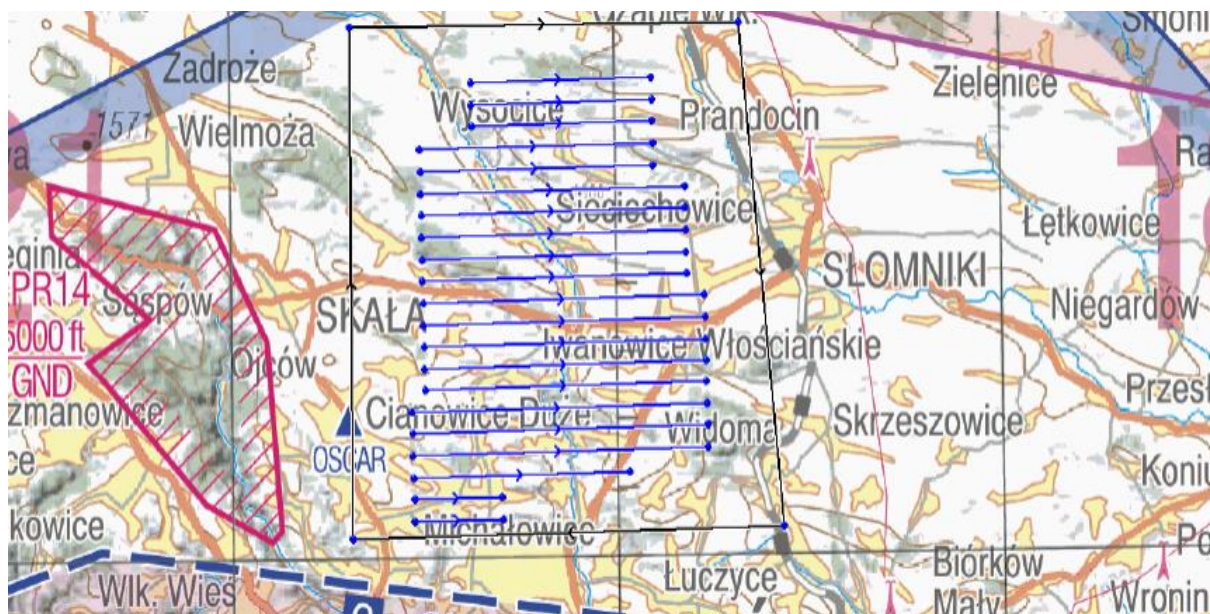
W dniu 9 marca 2020 r. samolot ultralekki KR-030 Topaz wykonywał lot fotogrametryczny w przestrzeni kontrolowanej TMA (EPKK) po wschodniej stronie strefy EPR14 – zgodnie ze złożonym planem lotu (rys. 1).

Rys. 1. Szkic wykonywanego projektu [źródło: użytkownik]
