RAPORT WSTĘPNY

WYPADEK 2021/3056

ZDARZENIE NR – 2021/3056

STATEK POWIETRZNY – Samolot Diamond DA-42, SP-TRL

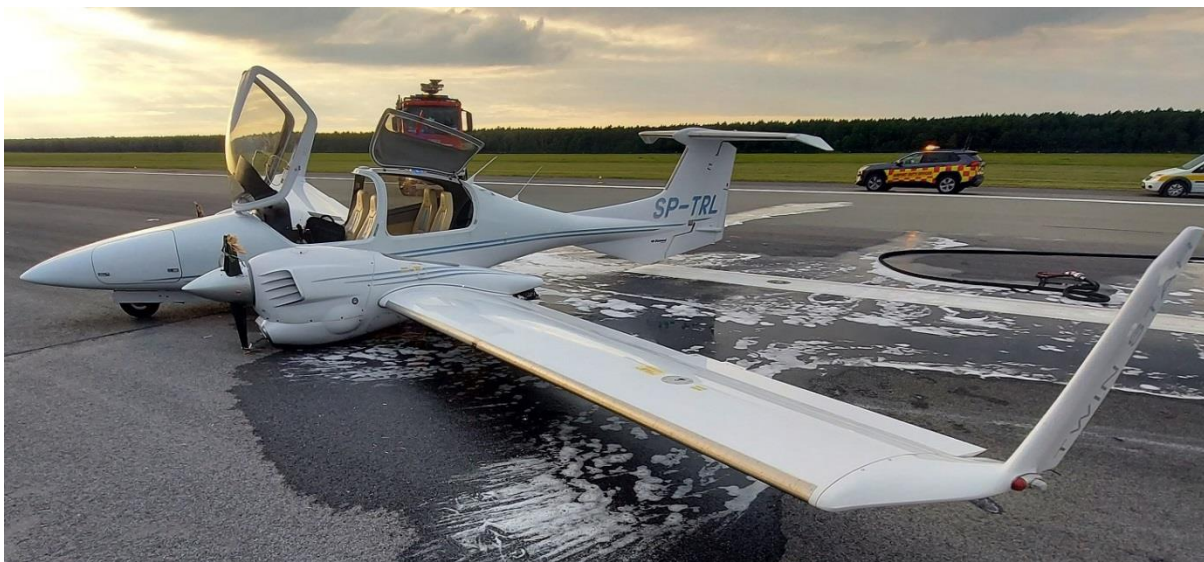
Statek powietrzny został uszkodzony w znacznym stopniu (rys. 1).

W wyniku przemieszczania się samolotu bez podwozia uszkodzony został spód kadłuba oraz osłony dolne osłony silników. Zlecono przegląd silników oraz dalsze oględziny w celu ustalenia dokładnego zakresu uszkodzeń.

Rys. 1. Widok ogólny samolotu po zdarzeniu [źródło: PKBWL]

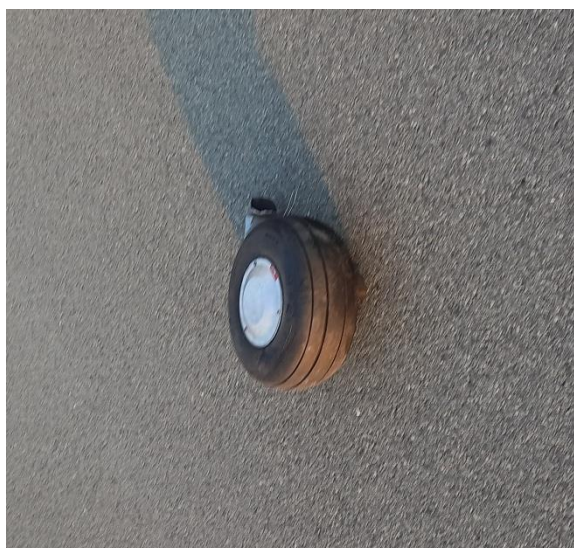
Urwane zostały koła głównego podwozia (rys. 2), uszkodzone zostało podwozie przednie oraz oba śmigła (rys. 3).

Rys. 2. Urwane koło głównego podwozia [źródło: PKBWL]

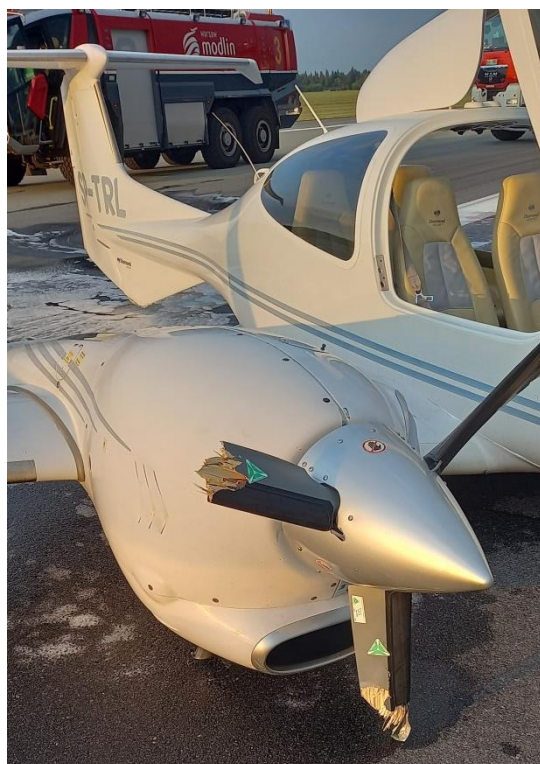
Rys. 3. Uszkodzone śmigło silnika prawego [źródło: PKBWL]
