RAPORT WSTĘPNY

Państwowa Komisja Badania Wypadków Lotniczych

ZDARZENIE NR – 2021/3542

STATEK POWIETRZNY – Spadochron Sabre 170

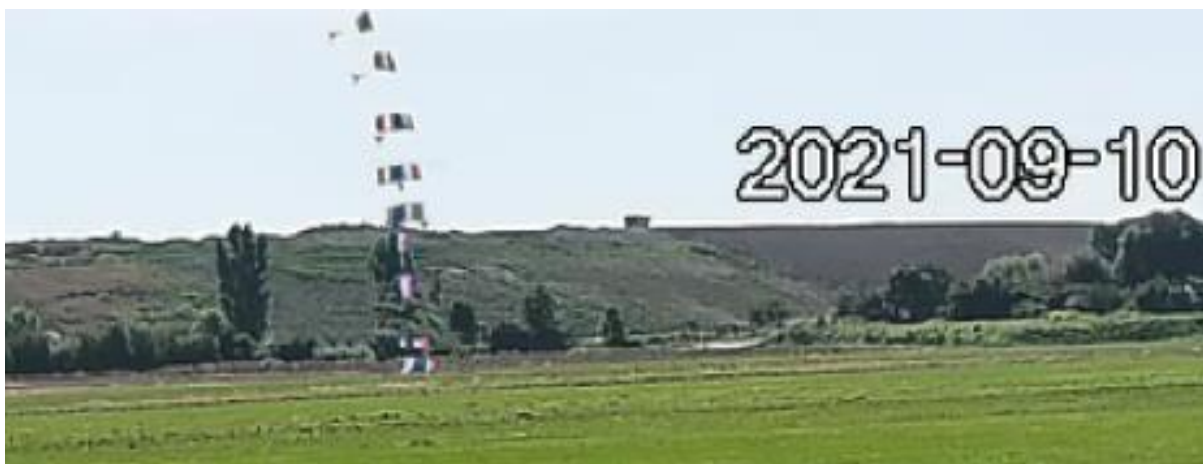
Dnia 10 września 2021 roku na lotnisku w Gliwicach odbywały się skoki spadochronowe. W 11 wylocie (między innymi) brało udział dwóch skoczków wykonujących skoki w kombinezonach typu Wingsuit. Na wysokości około 4200 m (wysokości podane w raporcie są AGL) opuścili oni pokład samolotu (jako ostatni z grupy skoczków), a następnie wykonali lot parą (w niewielkiej odległości od siebie). Po rozejściu się na wysokości około 1500 m otworzyli spadochроны w odległości około 2 km na południowy – zachód od lotniska i kontynuowali lot na otwartych czasach w kierunku lotniska. Po przeleceniu około 1600 m z wiatrem, około godziny 13:40 LMT, kiedy jeden z nich znajdował się na wysokości około 150 m, jego spadochron rozpoczął łagodny zakręt w prawo z którego przeszedł w stromą spiralę i zderzył się z ziemią. (rys. 1). Skoczek poniósł śmierć na miejscu zderzenia.

Rys. 1. Zdjęcie poklatkowe końcowej fazy opadania skoczka [źródło: monitoring lotniskowy]

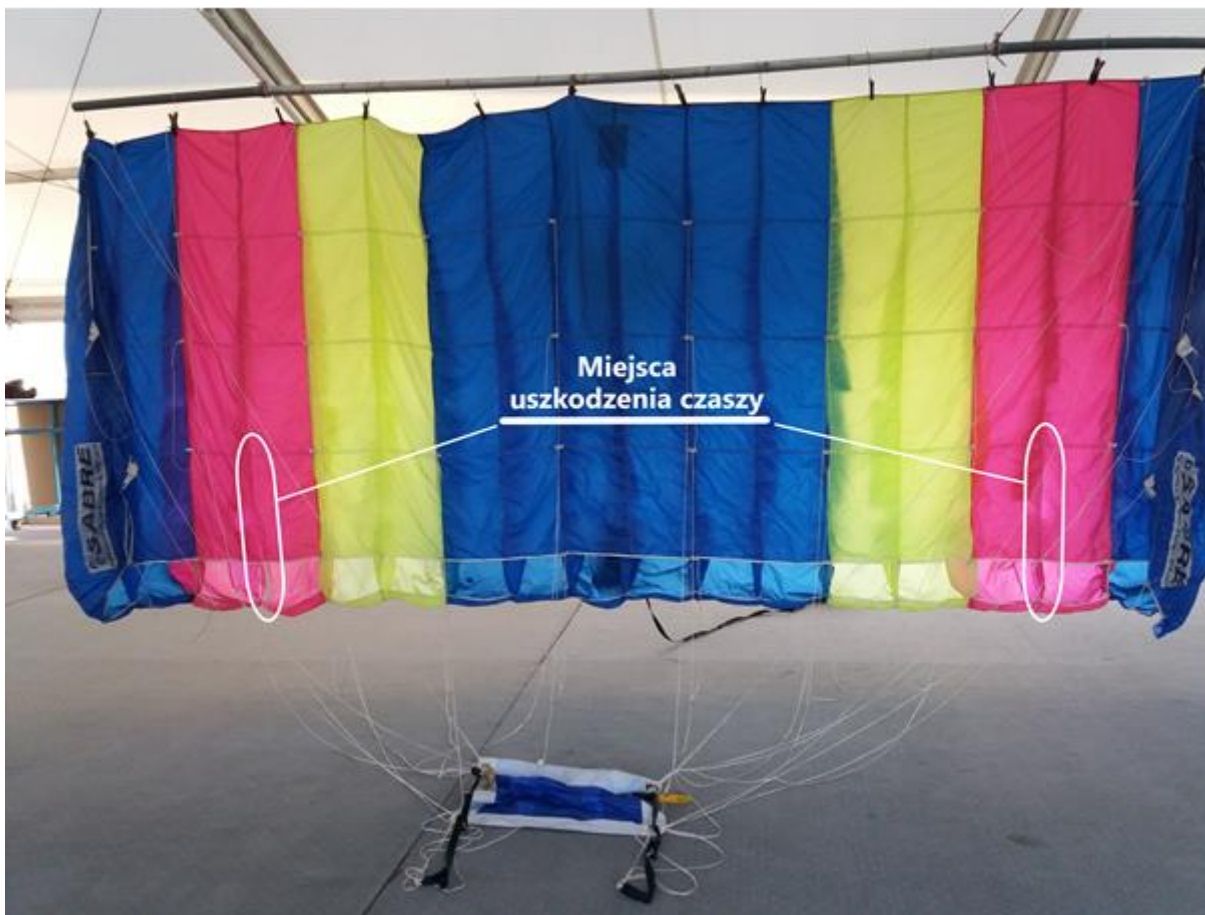
W trakcie zdarzenia rozerwana została górna powierzchnia czaszy spadochronu komór nr 2 i 8 (rys. 2, 3).

Rys. 2. Widok na czaszę spadochronu. Zaznaczono miejsca w których czasza spadochronu została rozerwana [źródło: PKBWL]

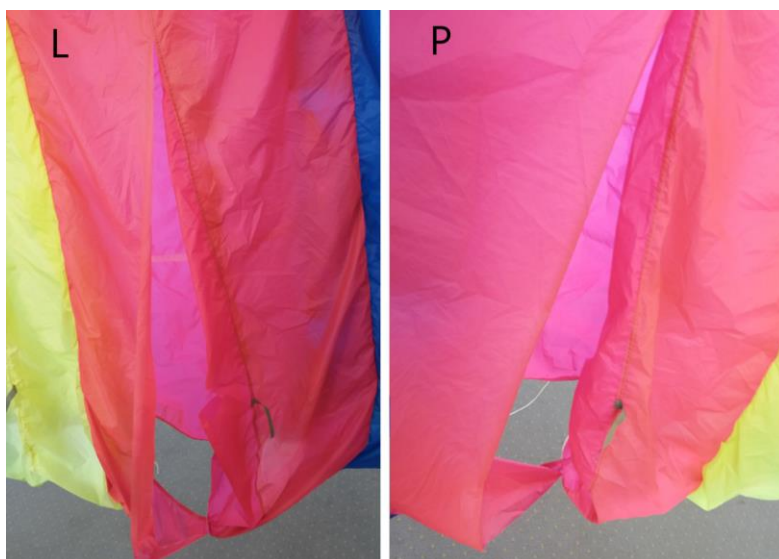
Rys. 3. Na zdjęciach pokazano uszkodzenia czaszy spadochronu [źródło: PKBWL]

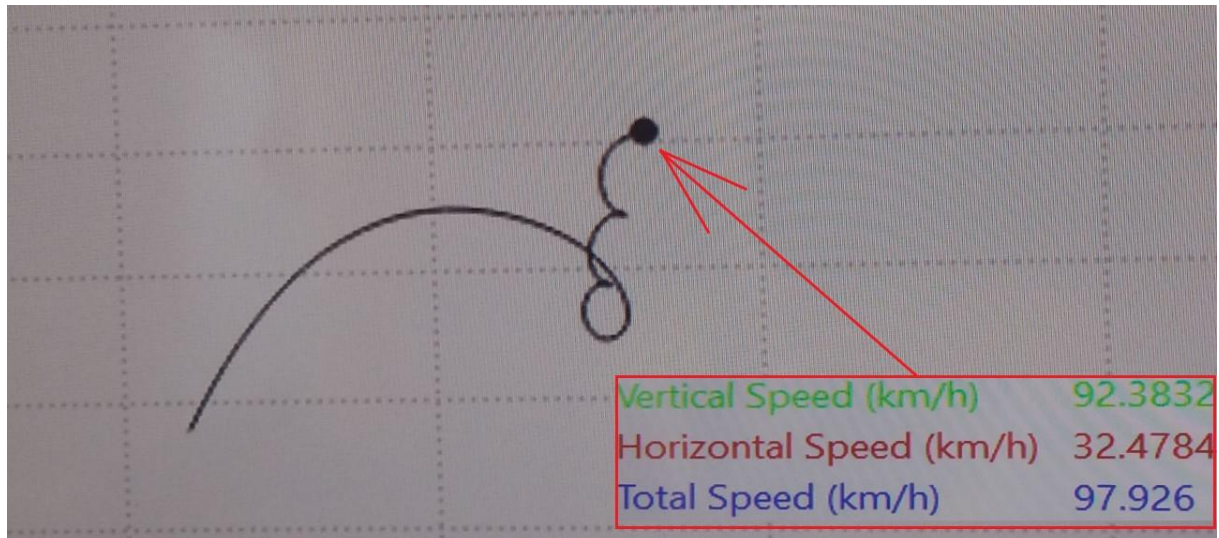
Skoczek zderzył się z ziemią z prędkością 97,926 km/h (wg zapisu rejestratora GPS, w który był na wyposażony – rys. 3). Po zderzeniu świadkowie (uczestnicy

Rys 3. Końcowa faza opadania i zarejestrowana prędkość skoczka odczytana z zapisu GPS
[źródło: GPS skoczka]

Spadochron wszedł w rotację (spiralę) na wysokości około 150 m. Prędkość i sposób w jaki skoczek zderzył się z ziemią nie dawały mu szans na przeżycie. Skoczek poniósł śmierć na miejscu zdarzenia.
