WYPADEK 2021/4040

PAŃSTWOWA KOMISJA BADANIA WYPADKÓW LOTNICZYCH

ZDARZENIE NR – 2021/4040

STATEK POWIETRZNY – SZD-30 „Pirat”, SP-2709

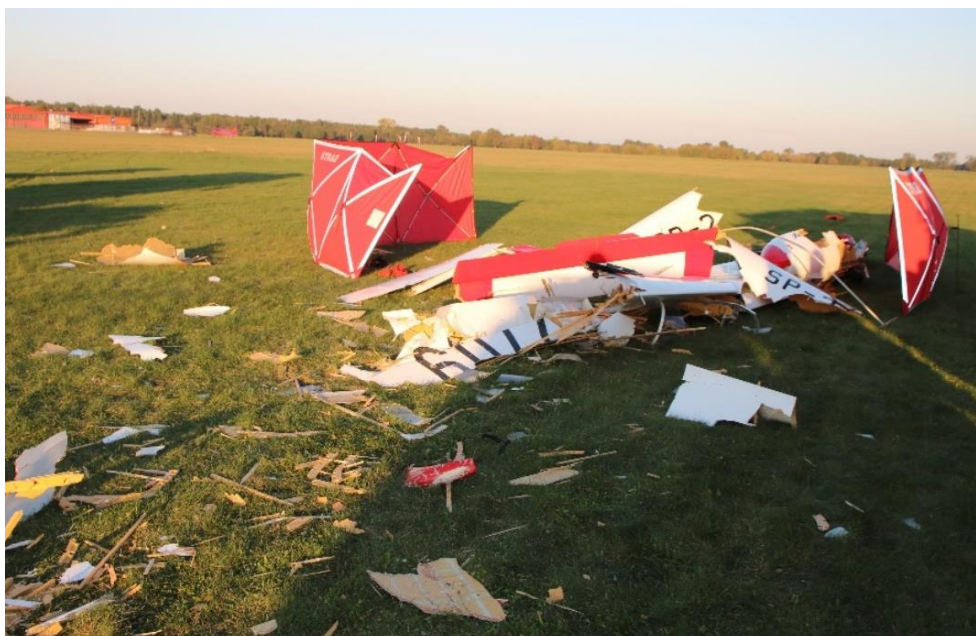
Na skutek zderzenia z murawą lotniska szybowiec uległ całkowitemu zniszczeniu.

Rys. 1. Miejsce zdarzenia i usytuowanie wraku szybowca [źródło: Policja]

Szybowiec uległ całkowitemu zniszczeniu. Skalę zniszczeń pokazują Rys. 1 i 2 (patrz także Album ilustracji).

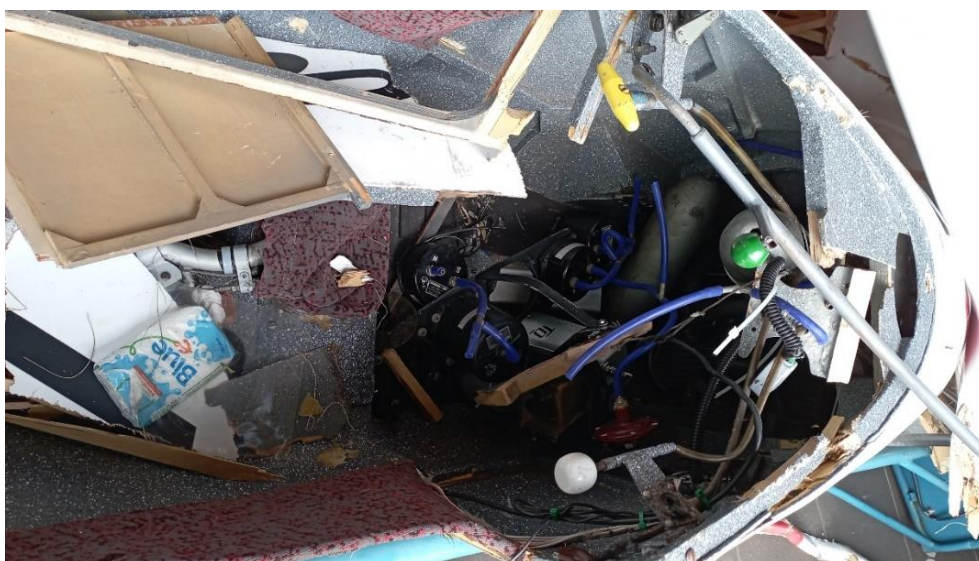
Stwierdzono całkowite zniszczenie kabiny, w tym dezintegrację obu burt, przestrzeni za pilotem (bagażniki, mocowanie centroplata), podłogi, siedziska pilota, wyrwanie tablicy przyrządów i samych przyrządów, osłony kabiny i organów sterowania.

Stan wraku nie pozwalał na określenie ciągłości kinematyki napędów powierzchni sterujących, stanu linek wyzwiania zaczepów holowniczych, pozycji i mocowania oparcia pilota (rys. 2).

Rys. 2. Zniszczone wnętrze kabiny pilota – widok w kierunku dziobu [źródło: PKBWL]

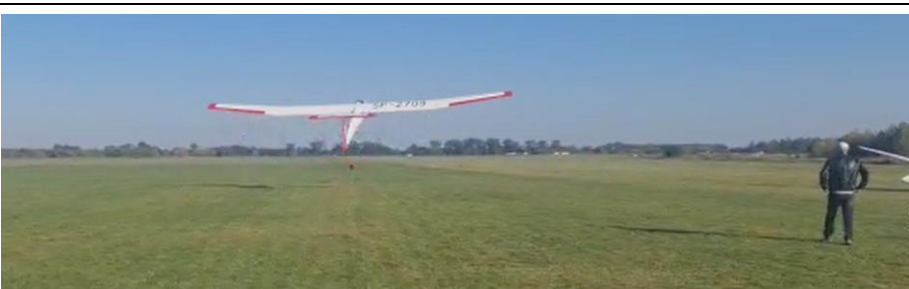
<p><b>1.</b> Szybowiec po oderwaniu od ziemi, utrzymanie kąta łagodnego wznoszenia, poniżej szybowca widoczny spadochronik liny wyciągarkowej</p>

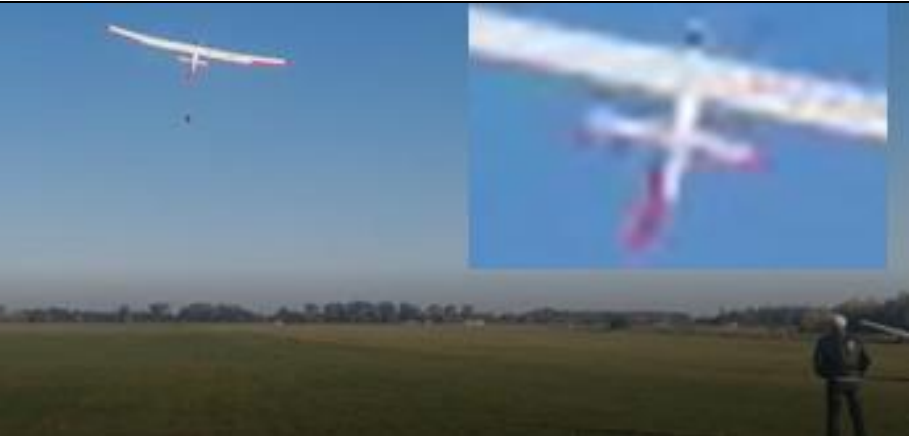
<p><b>2.</b> Strome wznoszenie w warunkach postępującego przeciągnięcia. Na powiększonym kadrze, po prawej stronie widać wyraźne wychylenie steru kierunku w lewo, prawdopodobnie w celu przeciwdziałania utracie równowagi poprzecznej w prawo.</p>

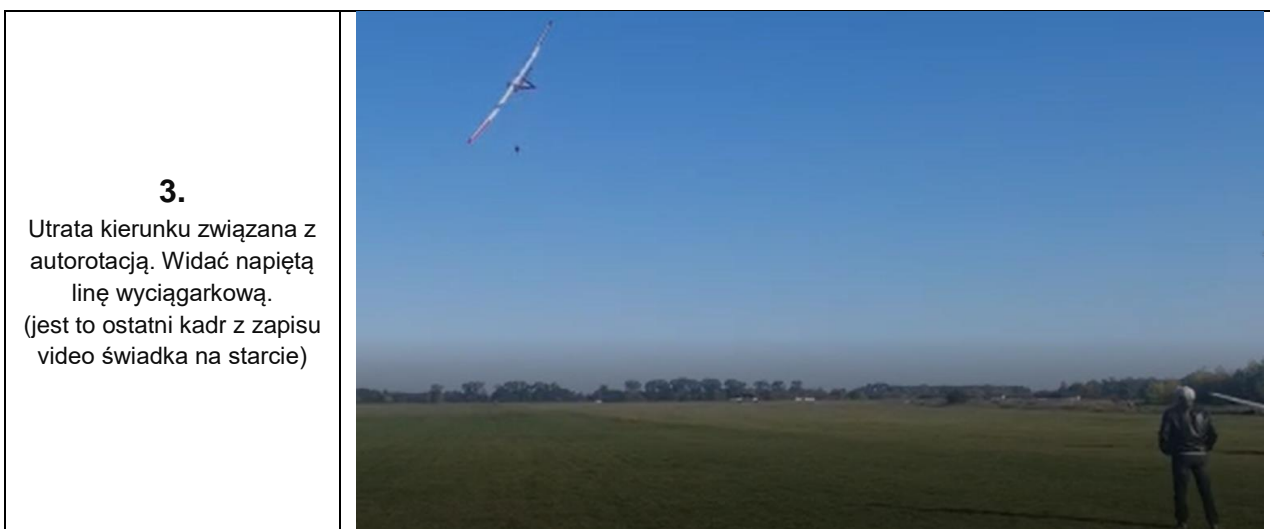
**Rys. 6.** Fragment sekwencji (1-3) wlotu szybowca uchwycony przez kamerę świadka na starcie [źródło: materiał nr 1]

Postępujący obrót wokół osi pionowej (przyrost kąta odchylenia od toru wlotu za wyciągarką), skutecznie i progresywnie osłabiał możliwą kontreakcję sterami, a po przekroczeniu krytycznego odchylenia na ciąg (w ocenie eksperta około 30 stopni w przypadku pozostawania w stanie przeciągnięcia), żadna reakcja ucznia-pilota nie mogła zapewnić odzyskania kontroli nad szybowcem, w tym także jego położenia do kontrolowanego uderzenia w ziemię.

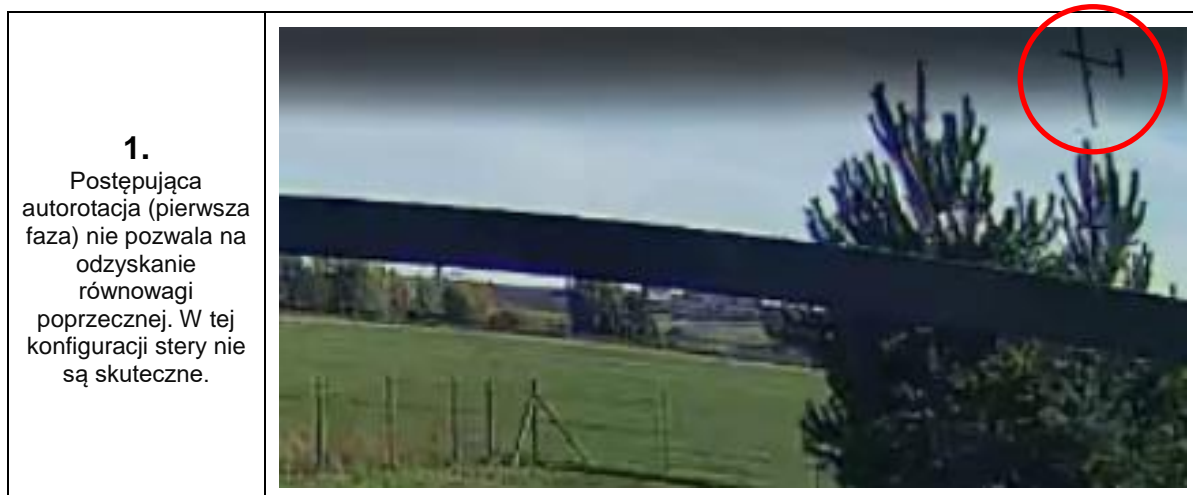
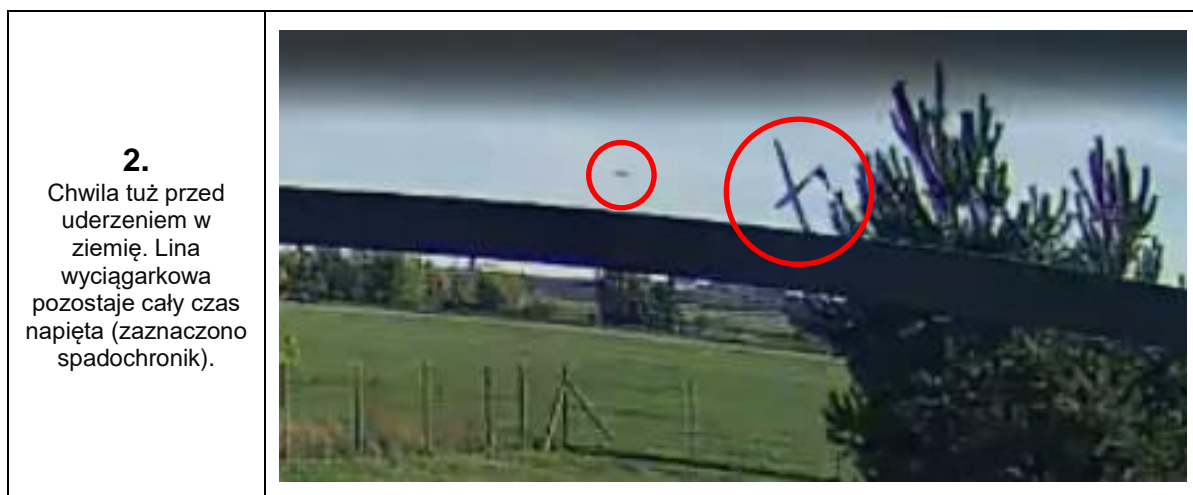
**Rys. 7.** Fragment sekwencji (1-2) wlotu szybowca uchwycony przez kamerę monitoringu [źródło: materiał nr 2]

Przeciągnięcie i początek autorotacji wystąpiły na wysokości około 30 m. Tuż przed zderzeniem, szybowiec zmienił kierunek obrotu (z lewego na prawy), wskutek operowania przez ucznia-pilota sterami. Nie można stwierdzić czy była to próba wyprowadzenia (niemożliwego w zaistniałej konfiguracji) czy odruch bezwarunkowy.

Od chwili rozpoczęcia rozbiegu do zderzenia z ziemią lina wyciągarkowa pozostawała naprężona i nie została wyczepiona ani zerwana. Pomimo zdjęcia obrotów przez operatora wyciągarki, lina ciągnęła jeszcze wrak z uczniem-pilotem przez kilkanaście metrów po murawie.

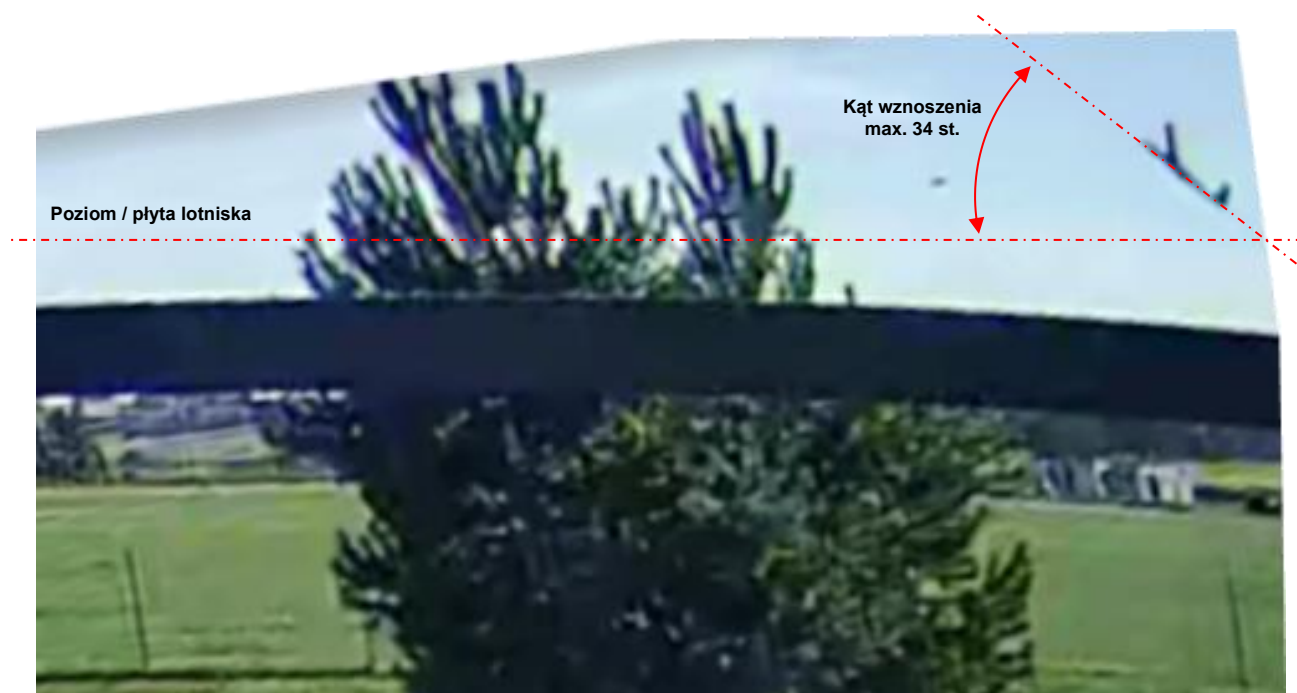
**Rys. 8.** Przybliżone określenie maksymalnego kąta wznoszenia na ciągu (po uwzględnieniu zniekształcenia obiektywu)
