PAŃSTWOWA KOMISJA BADANIA WYPADKÓW LOTNICZYCH

Informacja o zdarzeniu [raport]

Numer ewidencyjny zdarzenia:	3742/19			
Rodzaj zdarzenia:	<i>INCYDENT</i>			
Data zdarzenia:	<i>15 sierpnia 2019 r.</i>			
Miejsce zdarzenia:	<i>Nowęcín k/Łeby</i>			
Rodzaj, typ statku powietrznego:	<i>Samolot ultralekki, Virus 912</i>			
Dowódca SP:	<i>Pilot samolotowy turystyczny PPL(A)</i>			
Liczba ofiar / rodzaj obrażeń:	<i>Śmiertelne</i>	<i>Poważne</i>	<i>Lekkie</i>	<i>Bez obrażeń</i>
	-	-	-	<i>1</i>
Nadzorujący badanie:	<i>Jerzy Girgiel</i>			
Podmiot badający:	<i>Użytkownik</i>			
Skład zespołu badawczego:	<i>Nie wyznaczono</i>			
Forma dokumentu zawierającego wyniki:	INFORMACJA O ZDARZENIU			
Zalecenia:	<i>NIE</i>			
Adresat zaleceń:	<i>NIE</i>			
Data zakończenia badania:	<i>5 listopada 2019 r.</i>

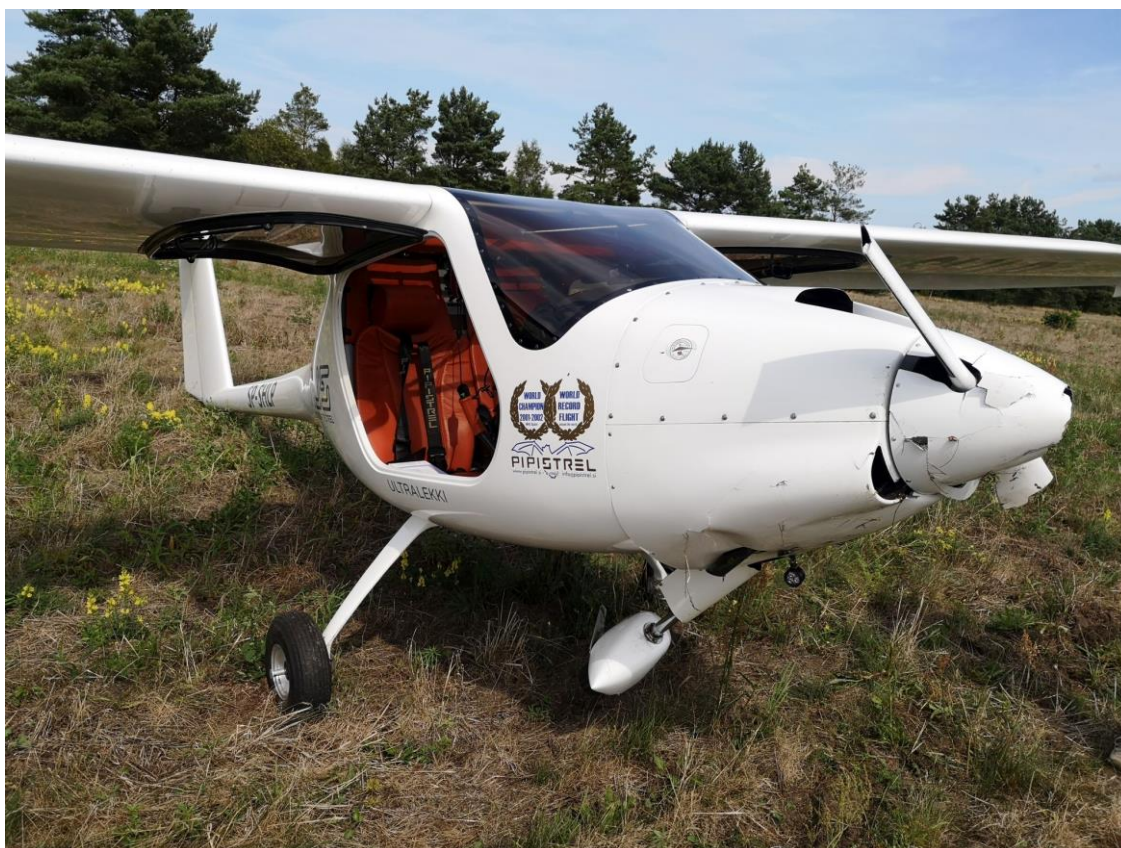
kierunku. Po wykonaniu listy kontrolnej pilot rozpoczął rozbieg i przy prędkości uniesienia przedniego koła pociągnął drążek sterowy. Po oderwaniu od drogi startowej pilot oddał drążek sterowy od siebie w celu zabezpieczenia prędkości przed wznoszeniem. Wg relacji pilota w tym momencie nastąpił podmuch powietrza, który przechylił samolot na prawy płatek skrzydła. Rotor wiatru był na tyle silny, że pilot zdążył lotką wyprowadzić do lotu poziomego, ale prędkość lotu spadła poniżej ewolucyjnej czego skutkiem było przeciągnięcie. Przednią goleń podwozia pilot zahaczył o trawiasty pas startowy co spowodowało jej złamanie, podparcie się samolotu na kołpaku śmigła i gwałtowne hamowanie.

Rys.1. Złamana goleń podwozia przedniego, zniszczony kołpak i śmigło. [źródło: użytkownik]

Przyczyną zdarzenia był błąd pilota polegający na nieprawidłowej/spóźnionej reakcji sterami w momencie wystąpienia podmuchu bocznego wiatru podczas startu.
