PAŃSTWOWA KOMISJA BADANIA WYPADKÓW LOTNICZYCH

Informacja o zdarzeniu [raport]

Numer ewidencyjny zdarzenia:	3514/19			
Rodzaj zdarzenia:	<i>Incydent</i>			
Data zdarzenia:	<i>11 sierpnia 2019 r.</i>			
Miejsce zdarzenia:	<i>GSS AP „Żar” EPZR</i>			
Rodzaj, typ statku powietrznego:	<i>Samolot, ROBIN DR 400RP</i>			
Dowódca SP:	<i>Pilot z licencją PPL(A)</i>			
Liczba ofiar / rodzaj obrażeń:	<i>Śmiertelne</i>	<i>Poważne</i>	<i>Lekkie</i>	<i>Bez obrażeń</i>
	-	-	-	<i>1</i>
Nadzorujący badanie:	<i>Roman Kamiński</i>			
Podmiot badający:	<i>Użytkownik</i>			
Skład zespołu badawczego:	<i>Nie wyznaczono</i>			
Forma dokumentu zawierającego wyniki:	<i>Informacja o zdarzeniu/raport/</i>			
Zalecenia:	<i>NIE</i>			
Adresat zaleceń:	<i>Nie dotyczy</i>			
Data zakończenia badania:	<i>21 stycznia 2020 r.</i>

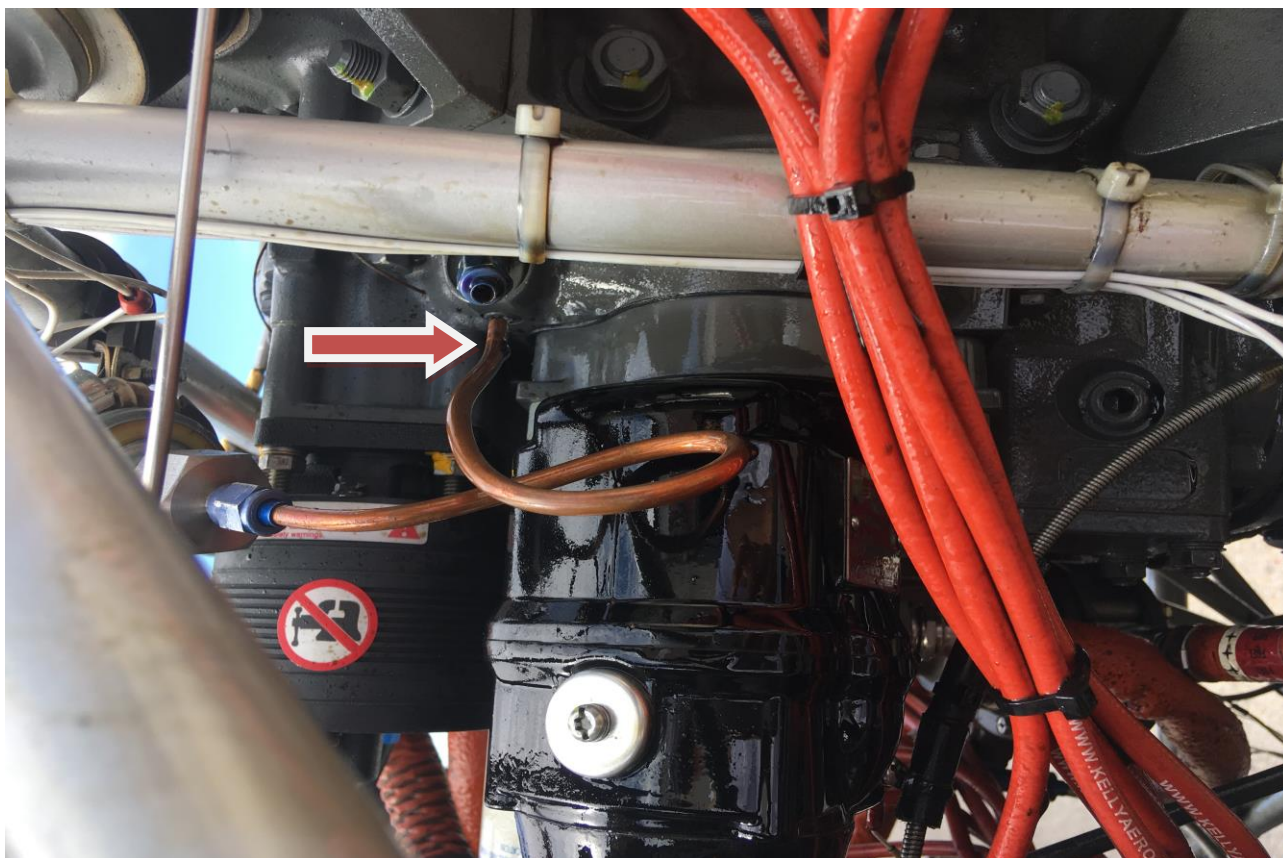
Rys. 1 - Widok urwanego przewodu olejowego [źródło: GSS AP Żar].

Przyczyną zdarzenia było pęknięcie przewodu instalacji olejowej.

konsultacjach z CAMO oraz producentem samolotu wymienił uszkodzony sztywny przewód olejowy na elastyczny.

Wymieniono sztywny przewód olejowy na przewód elastyczny (wskazany przez producenta w biuletynie serwisowym nr 031104R1 z 2011 r.).
