PAŃSTWOWA KOMISJA BADANIA WYPADKÓW LOTNICZYCH

Informacja o zdarzeniu [raport]

Numer ewidencyjny zdarzenia:	2513/19			
Rodzaj zdarzenia:	WYPADEK			
Data zdarzenia:	29 czerwca 2019 r.			
Miejsce zdarzenia:	Barczewo k. Olsztyna			
Rodzaj, typ statku powietrznego:	Szybowiec ASG-29E			
Dowódca SP:	Pilot szybowcowy (SPL)			
Liczba ofiar / rodzaj obrażeń:	<i>Śmiertelne</i>	<i>Poważne</i>	<i>Lekkie</i>	<i>Bez obrażeń</i>
	-	-	-	1
Nadzorujący badanie:	Patrycja Pacak			
Podmiot badający:	Zarządzający lotniskiem			
Skład zespołu badawczego:	NIE WYZNACZONO			
Forma dokumentu zawierającego wyniki:	Informacja o zdarzeniu (raport)			
Zalecenia:	NIE			
Adresat zaleceń:	NIE DOTYCZY			
Data zakończenia badania:	12 grudnia 2019 r.

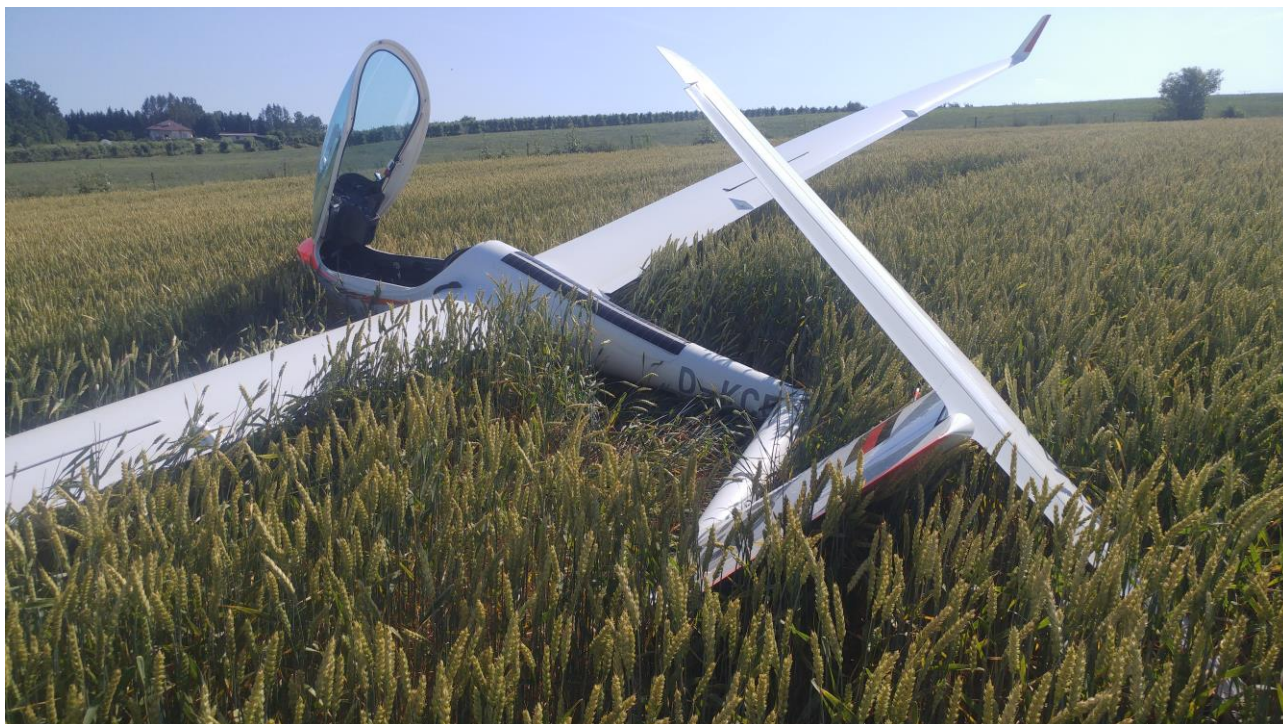
Pilot rozpoczął manewr lądowania w terenie przygodnym z wysokości 300-400 m na uprzednio wybranym polu. W końcowej fazie lądowania, podczas wytrzymania, nastąpiło gwałtowne wyhamowanie prędkości postępowej szybowca i przytrzymanie lewego skrzydła przez wysoką uprawę. Nastąpił obrót (tzw. cyrkiel) wokół osi pionowej szybowca o około 90° w lewą stronę w stosunku do kierunku lądowania. W wyniku takiego lądowania nastąpiło ukręcenie belki ogonowej szybowca w odległości około 1,5 m od krawędzi statecznika pionowego (Rys. 1).

Rys. 1. Widok szybowca po lądowaniu w wysokiej uprawie [źródło: właściciel]

Szybowiec został przetransportowany do naprawy w certyfikowanym zakładzie. W trakcie przeglądu silnika dolotowego po zdarzeniu nie udało się ustalić przyczyny jego niesprawności. Prawdopodobnie nieudane uruchomienie mogło być spowodowane niezadziałaniem wyłącznika krańcowego, co w pozycji wysuniętej napędu uniemożliwiało zamknięcie obwodu elektrycznego.

Przytrzymanie lewego skrzydła przez wysoką uprawę w trakcie lądowania w terenie przygodnym.

Nieudane uruchomienie silnika dolotowego.
