PAŃSTWOWA KOMISJA BADANIA WYPADKÓW LOTNICZYCH

Informacja o zdarzeniu [raport]

Numer ewidencyjny zdarzenia:	3028/18			
Rodzaj zdarzenia:	WYPADEK			
Data zdarzenia:	8 września 2018 r.			
Miejsce zdarzenia:	Wilkowice k/Bielska-Białej			
Rodzaj, typ statku powietrznego:	Wiatrakowiec „Ultralekki”, ZEN-1 RST			
Dowódca SP:	Pilot wiatrakowca			
Liczba ofiar / rodzaj obrażeń:	<i>Śmiertelne</i>	<i>Poważne</i>	<i>Lekkie</i>	<i>Bez obrażeń</i>
	-	1	1	-
Nadzorujący badanie:	Ireneusz Boczkowski			
Podmiot badający:	PKBWL			
Skład zespołu badawczego:	Nie wyznaczono			
Forma dokumentu zawierającego wyniki:	INFORMACJA O ZDARZENIU			
Zalecenia:	NIE			
Adresat zaleceń:	NIE DOTYCZY			
Data zakończenia badania:	20 marca 2019 r.

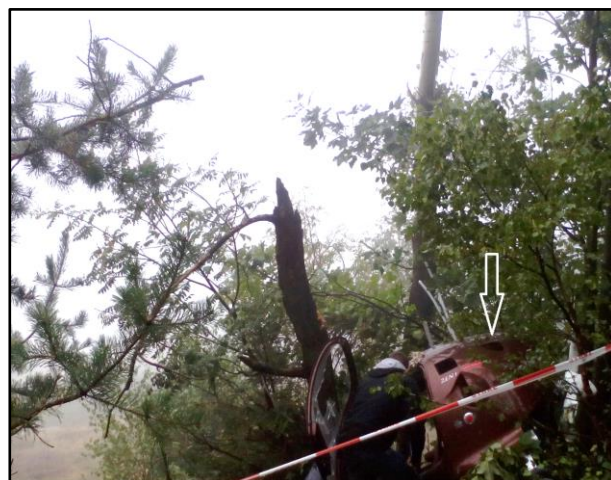
Pilot kontynuował lot w obszarze występowania warunków meteorologicznych poniżej VMC. W momencie kiedy uznał, że dalszy lot nie jest możliwy postanowił zawrócić. Wykonał zwrot o 180° i kontynuował lot, jednak pogoda nie poprawiała się. Pilot obserwując ziemię rozpoczął spiralne zniżanie aby wykonać lądowanie w terenie przygodnym. W trakcie podejścia do lądowania na leśnej polanie koło miejscowości Wilkowice pilot zauważył wysokie drzewa i ściągnął drążek sterowy w celu wyhamowania prędkości wiatrakowca (Rys. 2). Wiatrakowiec zahaczył wirnikiem o drzewa i spadł na rosnące na skraju polany krzewy (Rys. 3), zdjęcie wykonane 3 godziny po zdarzeniu.

Rys. 3 Strzałką pokazano miejsce upadku wiatrakowca, widoczna mgła [źródło: PKBWL].

W wyniku zderzenia z drzewami wirnik nośny oddzielił się od konstrukcji wiatrakowca. Pilot wyłączył zapłon, zamknął kran paliwa i samodzielnie opuścił kabinę wiatrakowca. Następnie udzielił pomocy podróżnej. W wyniku wypadku osoba podróżna odniosła poważne obrażenia ciała, a pilot lekkie. Pilot i podróżna mieli prawidłowo zapięte pasy bezpieczeństwa. Pilot podczas przygotowania się do lotu nie przeprowadził analizy prognozy pogody po zaplanowanej trasie. Prognoza pogody Significant (O - zaznaczony rejon awaryjnego lądowania) (Rys.4.) i prognoza Gamet (Rys. 5).

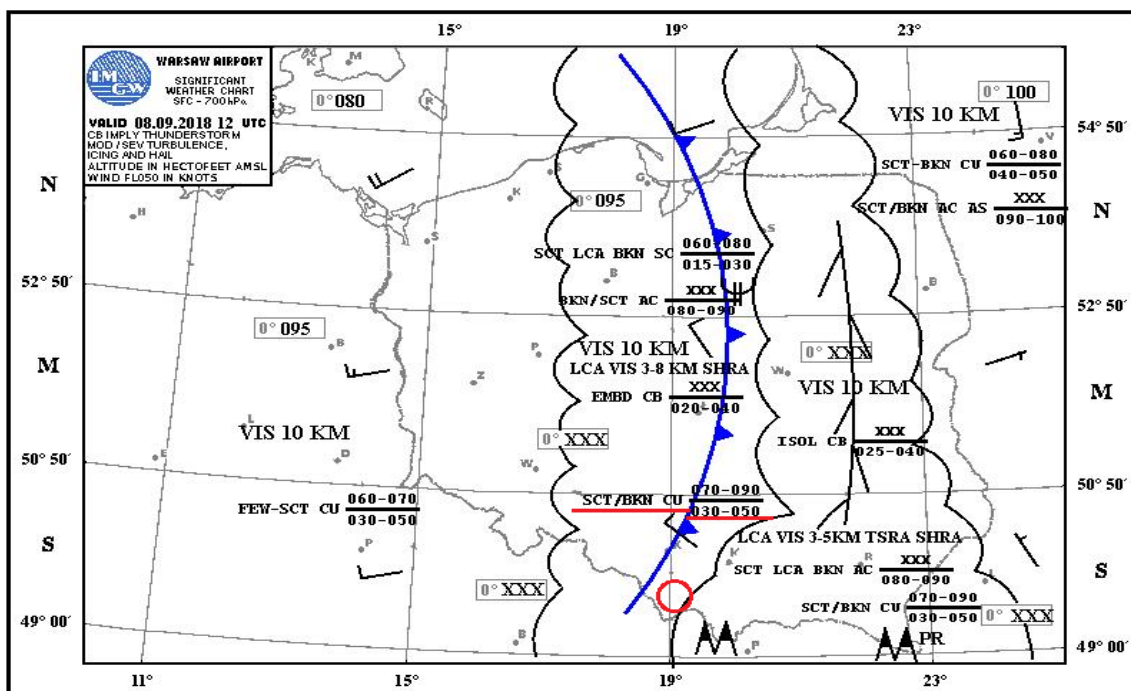
Rys. 4 Prognoza obszarowa Significant na dzień 08.09.2018 r. od godz. 12 UTC, [źródło: IMGW].
