PAŃSTWOWA KOMISJA BADANIA WYPADKÓW LOTNICZYCH

Informacja o zdarzeniu [raport]

Numer ewidencyjny zdarzenia:	5435/19			
Rodzaj zdarzenia:	<i>INCYDENT</i>			
Data zdarzenia:	<i>30 listopada 2019 r.</i>			
Miejsce zdarzenia:	<i>Niegowoniczki</i>			
Rodzaj, typ statku powietrznego:	<i>Samolot ultralekki Skyleader 600</i>			
Użytkownik / Operator SP:	<i>Prywatny</i>			
Dowódca SP:	<i>Pilot samolotów ultralekkich</i>			
Liczba ofiar / rodzaj obrażeń:	<i>Śmiertelne</i>	<i>Poważne</i>	<i>Lekkie</i>	<i>Bez obrażeń</i>
				<i>1</i>
Nadzorujący badanie:	<i>Jacek Bogatko</i>			
Podmiot badający:	<i>Użytkownik, na zgłoszeniu</i>			
Skład zespołu badawczego:	<i>Nie wyznaczano</i>			
Forma dokumentu zawierającego wyniki:	<i>Informacja o zdarzeniu [raport]</i>			
Zalecenia:	<i>NIE</i>			
Adresat zaleceń:	<i>NIE DOTYCZY</i>			
Data zakończenia badania:	<i>12 grudnia 2019 r.</i>

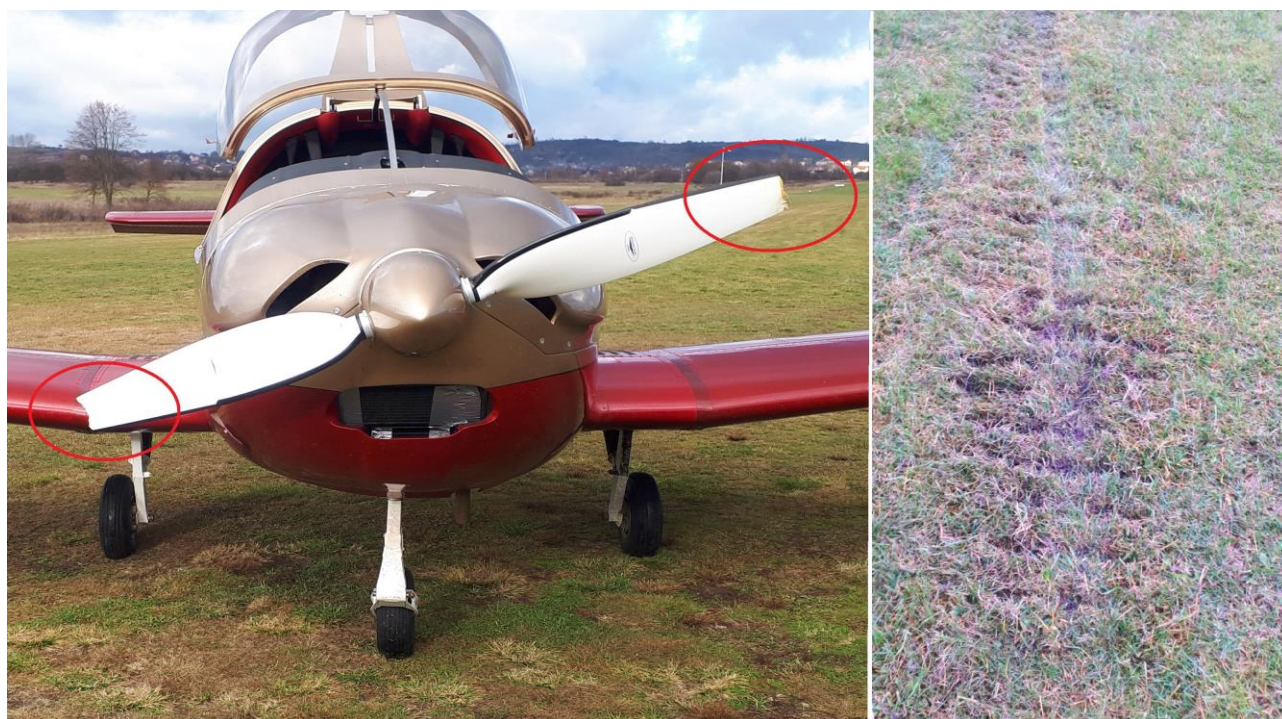
podmuchu wiatru z prawej strony, samolot przechylił się na lewe skrzydło jednocześnie pochylając się na dziób. Pilot wdepnął pedał hamulca prawego koła, jednak samolot przytarł lewym skrzydłem o trawiastą nawierzchnię pasa startowego i zahaczył o nią śmigłem. Pilot cofnął manetkę gazu na małe obroty i wyłączył silnik. W trakcie zdarzenia uszkodzeniu uległy końcówki łopat śmigła samolotu (rys.).

Rys. Na zdjęciach widać uszkodzenia śmigła samolotu i ślady pozostawione przez śmigło na trawiastej nawierzchni pasa startowego [źródło: użytkownik].

- 1. Błędna decyzja pilota o rozpoczęciu startu przy niekorzystnych warunkach atmosferycznych.**
- 2. Spóźniona reakcja pilota na utratę kierunku w pierwszej fazie rozbiegu samolotu.**
