# RAPORT KOŃCOWY

WYPADEK 1269/20

ZDARZENIE NR – 1269/20

STATEK POWIETRZNY – Samolot Cessna -152.

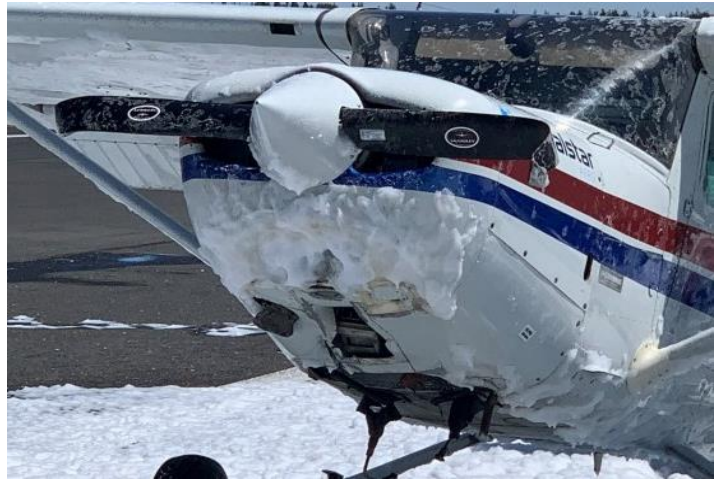
W wyniku zdarzenia wyłamana została goleń przedniego podwozia, uszkodzone zostało śmigło, maski silnika, kolektor rury wydechowej silnika oraz wyłamany został filtr powietrza (rys. 1). Samolot został poważnie uszkodzony.

Rys. 1. Widok na samolot po lądowaniu. Widoczne uszkodzone śmigło, brak goleni przedniego podwozia oraz uszkodzenia maski silnika i kolektora wydechowego [źródło: Royal-Star]

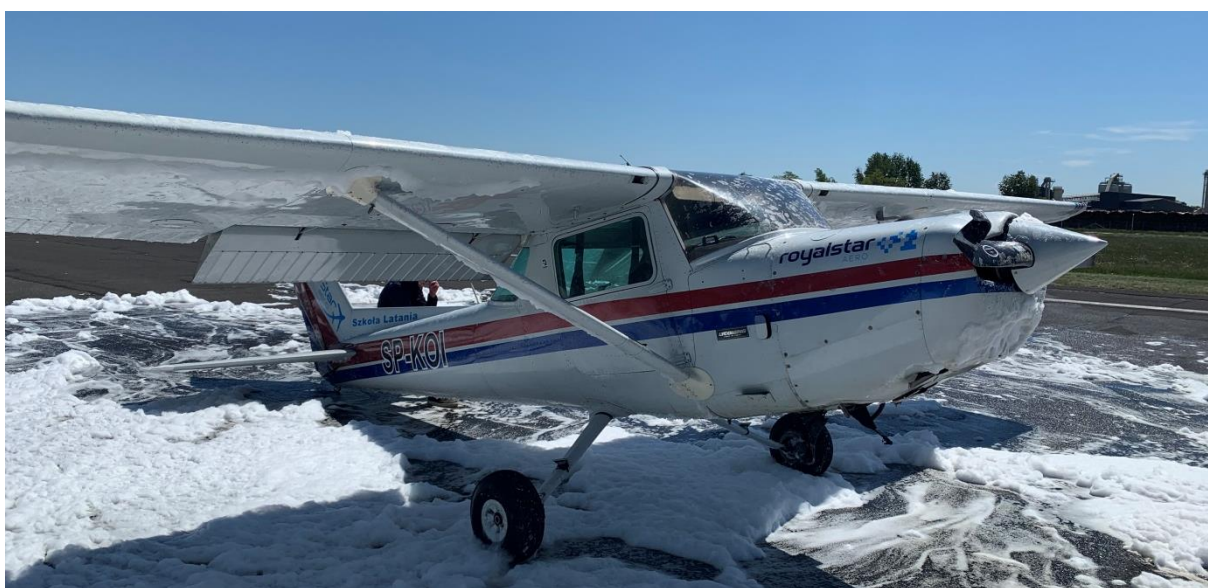
10 lotów samodzielnych po kręgu pod nadzorem instruktora. Po wykonaniu w sposób poprawny trzech lotów po kręgu o godzinie 11:09 uczeń wystartował do czwartego samodzielnego lotu tego dnia. Do momentu podejścia do lądowania lot przebiegał prawidłowo. Ponieważ po wyjściu na prostą do lądowania uczeń uznał, że samolot ma za dużą wysokość, więc postanowił wykonać lądowanie na klapach wychylonych na 30°. Na prostej do lądowania utrzymywał prędkość lotu 65 kt. W ocenie instruktora samolot przyziemił się na trzy punkty. Po przyziemieniu delikatnie odbił się od pasa startowego. Po pierwszym odbiciu nastąpiło drugie wyższe odbicie i kolejne trzecie jeszcze wyższe. W trakcie drugiego odbicia się samolotu od pasa startowego instruktor złapał za radio, które miał ustawione na znaku drogi kołowania B1 i wydał komendę „ściągnij wolant”. Po trzecim odbiciu się samolotu od pasa startowego nastąpiło twarde przyziemienie na przednie koło, w wyniku którego wyłamana została goleń przedniego podwozia (rys. 3).

Rys. 3. Widok na samolot po lądowaniu. Widoczne uszkodzone śmigło, brak goleni przedniego podwozia oraz uszkodzenia maski silnika i kolektora wydechowego [źródło: Royal-Star]

3. Uczeń zeznał, że przyziemienia było „delikatne”, ale samolot odbił się (odleciał) od pasa startowego. Uznał, że będzie utrzymywał wolant w położeniu, w jakim znajdował się w trakcie przyziemienia i kiedy samolot zaczął opadać nie dociągał go. Nastąpiło drugie przyziemienie, które jak powiedział uczeń zaskoczyło go, ponieważ samolot odbił się dużo wyżej. Uczeń zeznał, że wydaje mu się, że nie wypchnął wolantu, lecz nadal go nie dociągał. Usłyszał w słuchawkach komendę wydaną przez instruktora „ściągnij wolant” jednak nie wykonał polecenia i nie wykonał żadnego ruchu sterami, co doprowadziło do tego, że w trakcie trzeciego przyziemienia na przednie koło wyłamana została goleń przedniego podwozia.

**Brak reakcji ucznia-pilota na odbicie się samolotu od pasa startowego (kangur) w trakcie lądowania.**

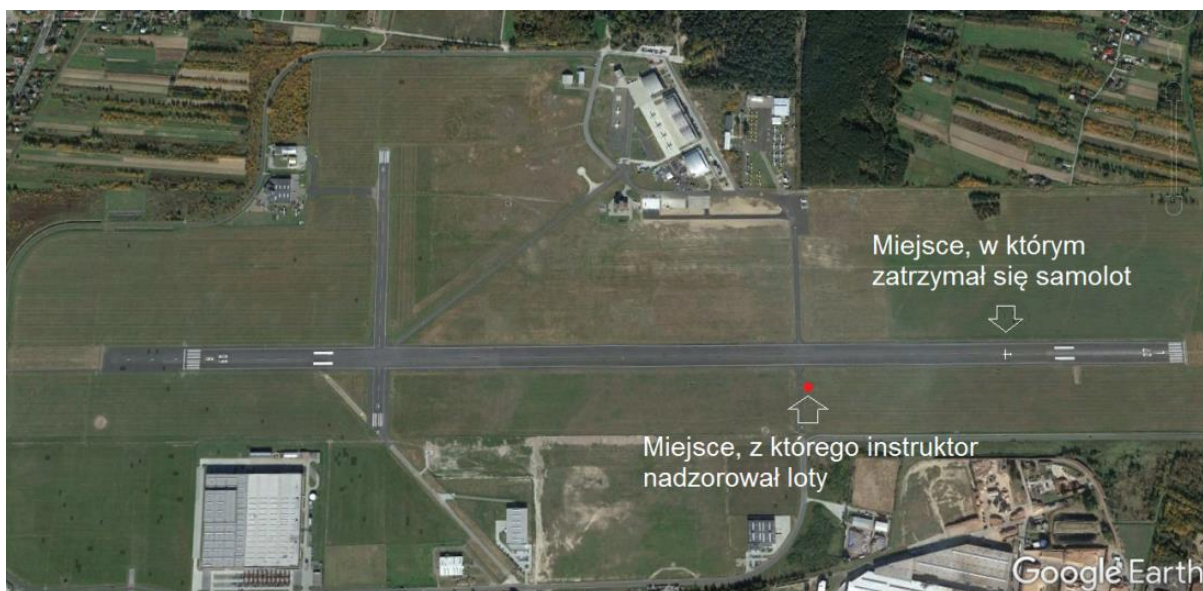
samolotu od startu do lądowania. Podczas rozmowy po zdarzeniu instruktor stwierdził, że w trakcie drugiego odbicia się samolotu od ziemi „złapał” za radio, które stało na wyciągnięciu ręki na znaku opisującym drogę kołowania B1 (rys. 4). Zdaniem Komisji instruktor nadzorujący loty (szczególnie w trakcie najbardziej newralgicznych faz lotu takich jak start i lądowanie) powinien trzymać radio w ręku, aby w razie potrzeby szybko odpowiedzieć uczniowi jak ma poprawić błąd czy też jak ma postąpić w krytycznej sytuacji.

Rys. 4. Szkic miejsca zdarzenia [źródło: PKBWL]
