RAPORT KOŃCOWY

WYPADEK 1656/19

STATEK POWIETRZNY – Balon na ogrzane powietrze.

DATA I MIEJSCE ZDARZENIA – 18 maja 2019 r. Kęłtowo k. Wolsztyna,
woj. wielkopolskie

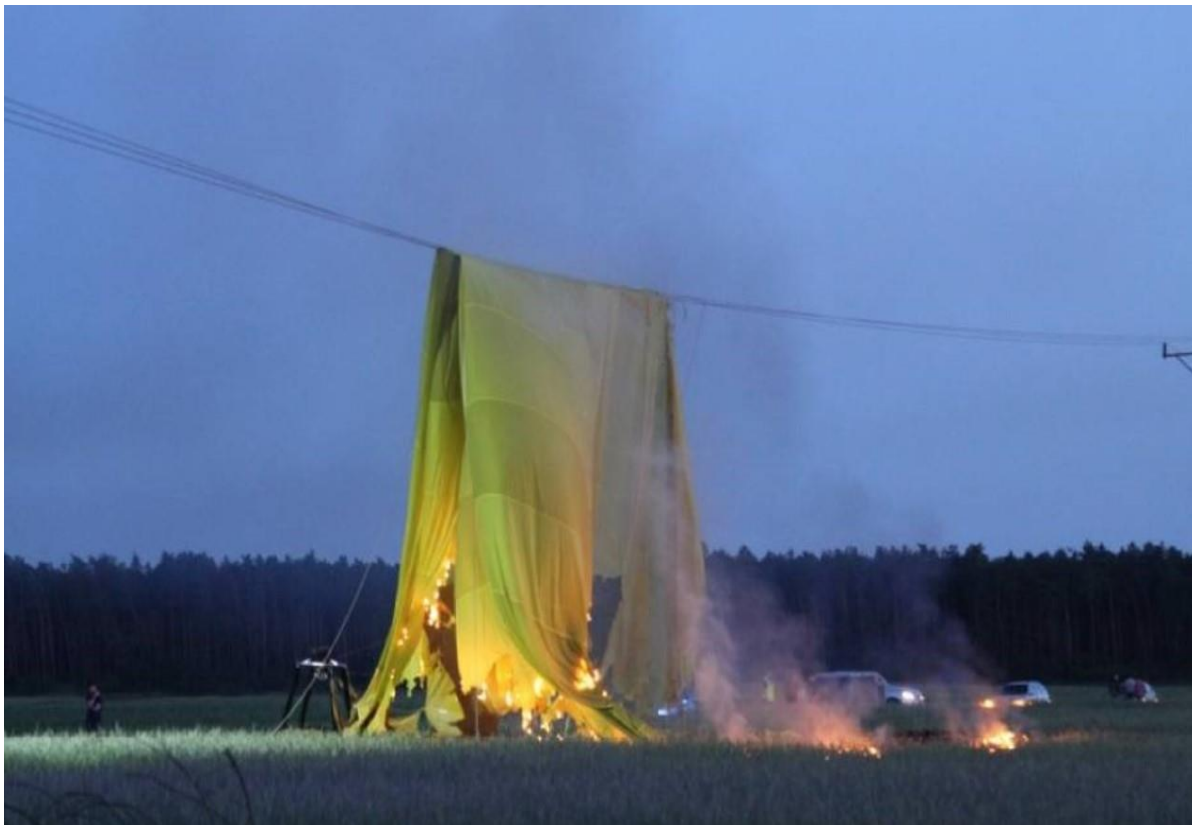
w kierunku trakcji elektrycznej, położyła się na druty powodując ich zwarcie i iskrzenie, które spowodowało pożar (Rys. 1).

Rys. 1 Balon SP-BAN po lądowaniu w trakcie pożaru (źródło: użytkownik)

1. Dowódca, pilot balonowy (licencja BPL), posiadał stosowne uprawnienia oraz kwalifikacje do wykonania lotu;
2. Pilot nie znajdował się pod wpływem alkoholu (wynik badania 0,00 mg/l);
3. Balon był zdatny do lotu, posiadał niezbędne dokumenty techniczno-eksploatacyjne i był ubezpieczony (polisa OC);
4. Pilot oraz osoba podróżna w trakcie wypadku nie odnieśli żadnych obrażeń ciała;
5. Warunki atmosferyczne mogły mieć wpływ na zaistnienie zdarzenia;
6. Powłoka balonu uległa zniszczeniu.

Przyczyną zdarzenia lotniczego był błąd pilota polegający na wybraniu miejsca do lądowania zbyt blisko linii energetycznej znajdującej się na kierunku lądowania.

Pilot wybierając miejsce do przyziemienia balonem posiadającym jeszcze wyporność, powinien uwzględnić jego powtórne oderwanie się od ziemi i przemieszczanie na kierunku lądowania.
