RAPORT KOŃCOWY

ZDARZENIE NR – 2249/19

STATEK POWIETRZNY – Samolot ultralekki VL-3, SP-SWAT

DATA I MIEJSCE ZDARZENIA – 16 czerwca 2019 r., lądowisko
Konstancin Obory

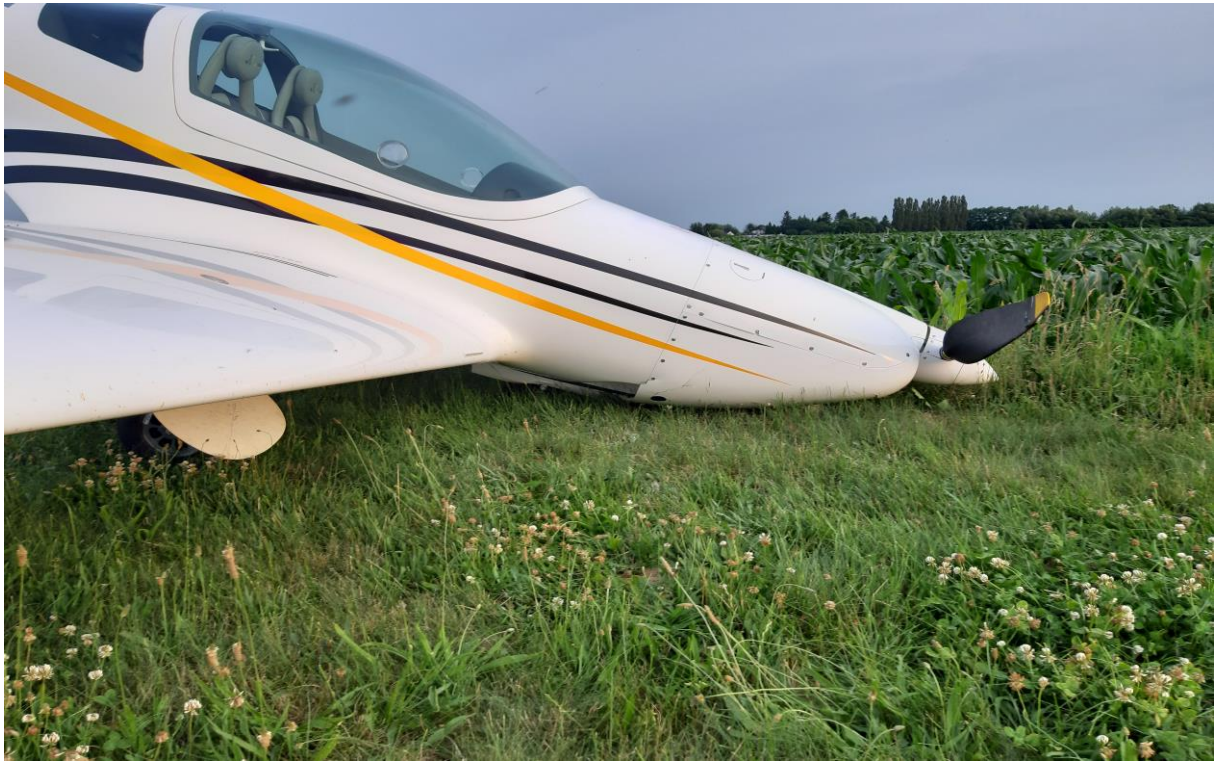
W dniu 16 czerwca 2019 r. pilot zaplanował wykonanie kilku lotów po kręgu. Po wykonaniu dwóch lądowań na kierunku pasa 30, około godziny 20:00 LMT pilot przystąpił do trzeciego lotu. Do momentu podejścia do lądowania lot przebiegał bez jakichkolwiek problemów. Podczas podejścia do lądowania, na wysokości wyrównania wystąpił nagły podmuch wiatru, pilot nie zdołał opanować samolotu i po dwukrotnym odbiciu się od pasa doprowadził do twardego lądowania. Pilot nie odniósł obrażeń i wyszedł z samolotu o własnych siłach. W wyniku twardego lądowania uszkodzeniu uległy: przednia goleń podwozia, śmigło i dolna osłona silnika (rys. 1). O zdarzeniu pilot niezwłocznie powiadomił dyżurującego członka PKBWL.

Rys. 1. Samolot VL-3 po wypadku (źródło: właściciel)

- 1) Niewłaściwa reakcja pilota na podmuch wiatru;
- 2) Nieprawidłowe poprawianie błędów przy lądowaniu (kangur).
