RAPORT KOŃCOWY

ZDARZENIE NR – 2937/19

STATEK POWIETRZNY – Samolot ultralekki, Pipistrel Virus SW,
SP-SGWT

DATA I MIEJSCE ZDARZENIA – 19 lipca 2019 r. Lotnisko
Aleksandrowice k. Bielska-Białej EPBA

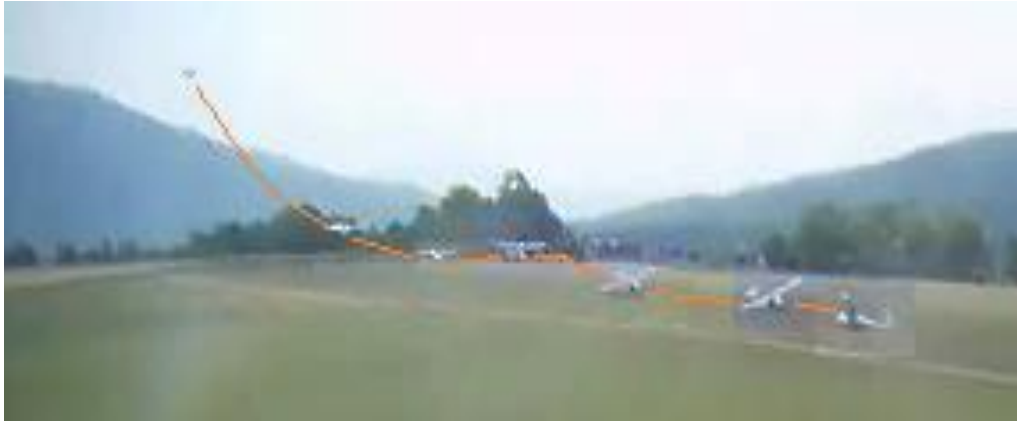
Na skutek twardego lądowania prawa goleń podwozia złamała się, a samolot zmienił kierunek dobiegu w prawo od osi pasa o około 130° i zatrzymał się (rys. 2). Instruktor wyłączył iskrowniki, główny wyłącznik zasilania i obaj piloci opuścili kabinę samolotu. W trakcie wypadku załoga nie odniosła żadnych obrażeń ciała.

Rys. 2. Zdjęcie poklatkowe z lądowania samolotu [źródło: monitoring lotniskowy]

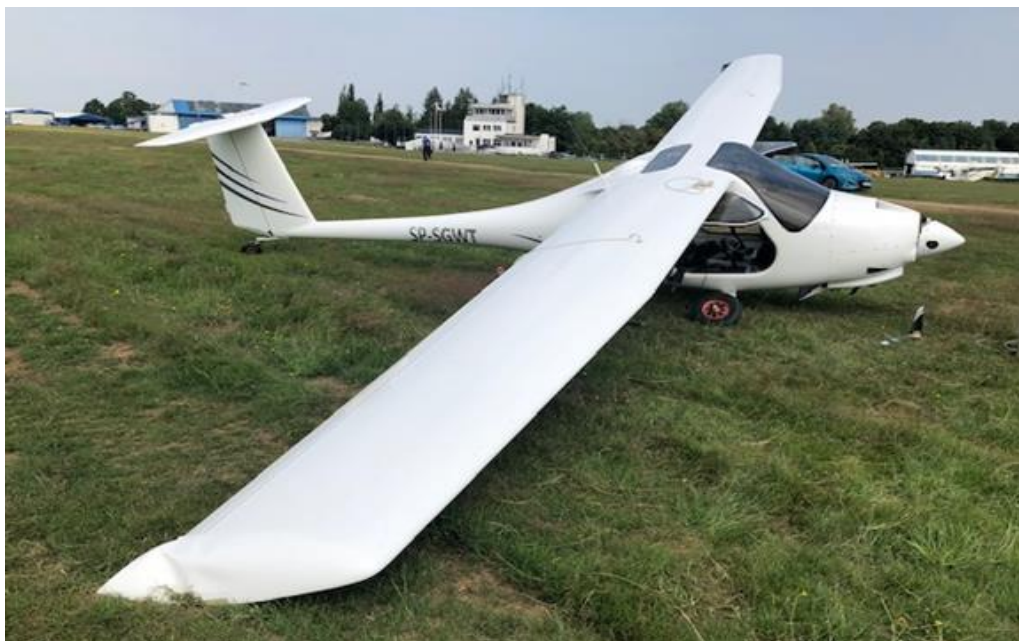
Podczas twardego lądowania samolot uległ znacznym uszkodzeniom (rys. 3).

Rys. 3. Zdjęcie samolotu na miejscu zdarzenia [źródło: użytkownik]

Złamana została prawa goleń podwozia głównego, uszkodzeniu uległa końcówka prawego skrzydła i zniszczone (złamane) zostały łopaty śmigła.
