PAŃSTWOWA KOMISJA BADANIA WYPADKÓW LOTNICZYCH

Informacja o zdarzeniu [raport]

Numer ewidencyjny zdarzenia:	3028/18			
Rodzaj zdarzenia:	WYPADEK			
Data zdarzenia:	8 września 2018 r.			
Miejsce zdarzenia:	Wilkowice k/Bielska-Białej			
Rodzaj, typ statku powietrznego:	Wiatrakowiec „Ultralekki”, ZEN-1 RST			
Dowódca SP:	Pilot wiatrakowca			
Liczba ofiar / rodzaj obrażeń:	<i>Śmiertelne</i>	<i>Poważne</i>	<i>Lekkie</i>	<i>Bez obrażeń</i>
	-	1	1	-
Nadzorujący badanie:	Ireneusz Boczkowski			
Podmiot badający:	PKBWL			
Skład zespołu badawczego:	Nie wyznaczono			
Forma dokumentu zawierającego wyniki:	INFORMACJA O ZDARZENIU			
Zalecenia:	NIE			
Adresat zaleceń:	NIE DOTYCZY			
Data zakończenia badania:	20 marca 2019 r.

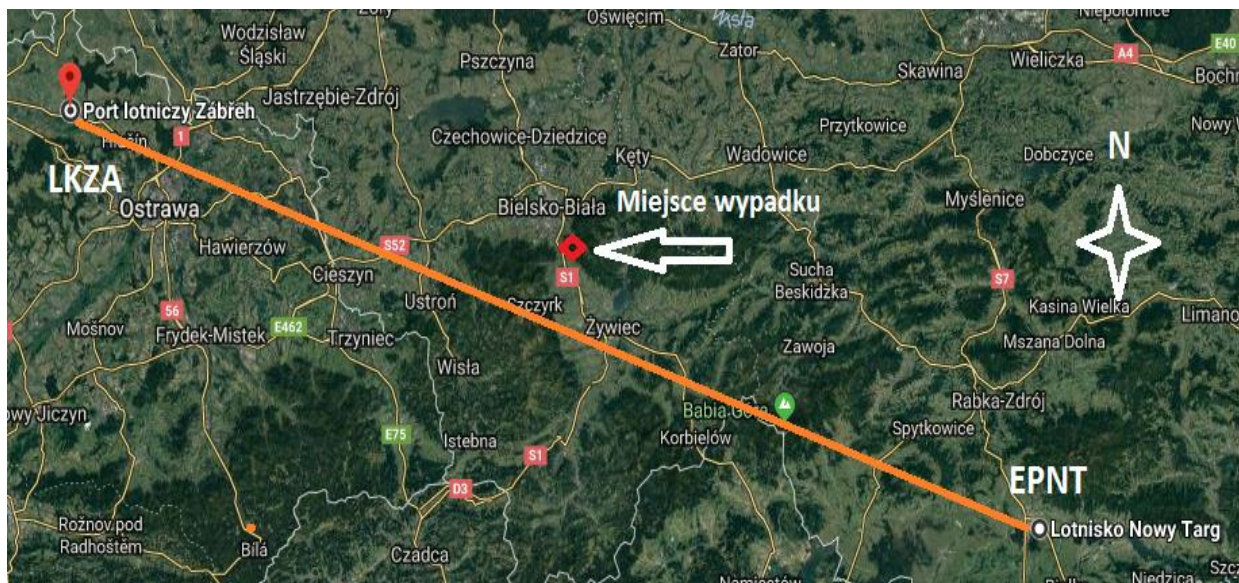
Rys. 1 Szkic zaplanowanej trasy lotu i miejsce awaryjnego lądowania [źródło: google maps/PKBWL].

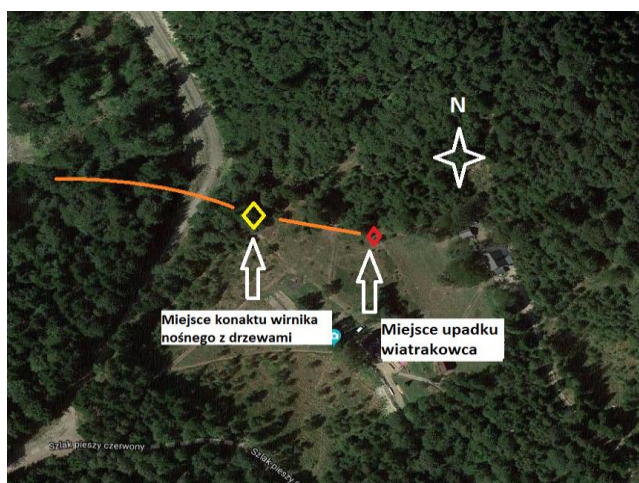
Pilot kontynuował lot w obszarze występowania warunków meteorologicznych poniżej VMC. W momencie kiedy uznał, że dalszy lot nie jest możliwy postanowił zawrócić. Wykonał zwrot o 180° i kontynuował lot, jednak pogoda nie poprawiała się. Pilot obserwując ziemię rozpoczął spiralne zniżanie aby wykonać lądowanie w terenie przygodnym. W trakcie podejścia do lądowania na leśnej polanie koło miejscowości Wilkowice pilot zauważył wysokie drzewa i ściągnął drążek sterowy w celu wyhamowania prędkości wiatrakowca (Rys. 2). Wiatrakowiec zahaczył wirnikiem o drzewa i spadł na rosnące na skraju polany krzewy (Rys. 3), zdjęcie wykonane 3 godziny po zdarzeniu.

Rys. 2 Szkic miejsca lądowania awaryjnego [źródło: google maps].
