RAPORT KOŃCOWY

INCYDENT 2935/18

STATEK POWIETRZNY – Samolot An-2TD, SP-AOO

DATA I MIEJSCE ZDARZENIA – 01 września 2018, lotnisko Cambrai-Niergnies, Francja [LFYG]

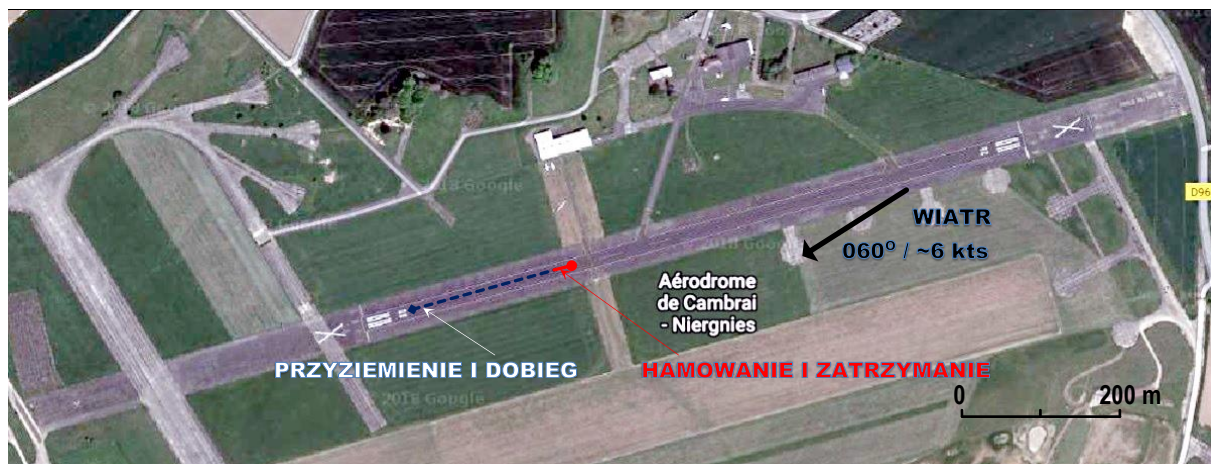
1 – Sytuacja zdarzenia zaznaczona na fotomapie lotniska Cambrai-Niergnies [google]

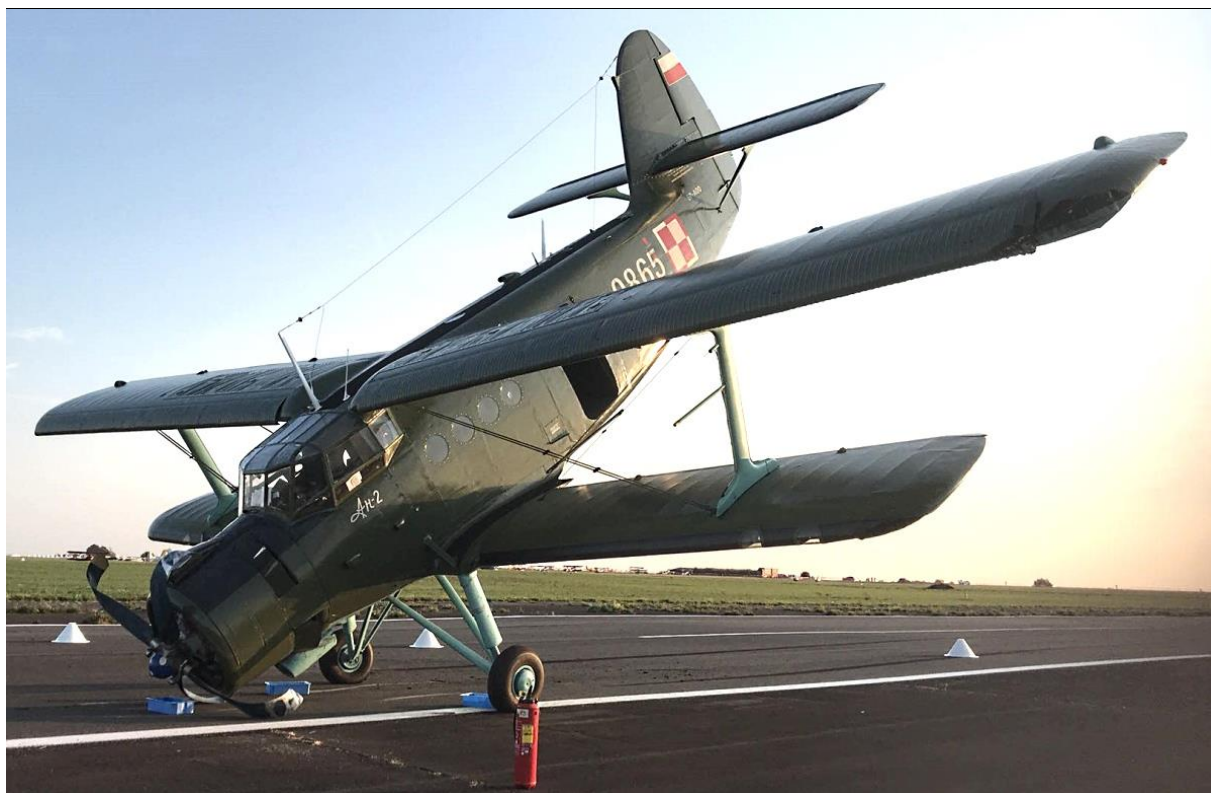
2 – Samolot po zatrzymaniu [foto: pilot]

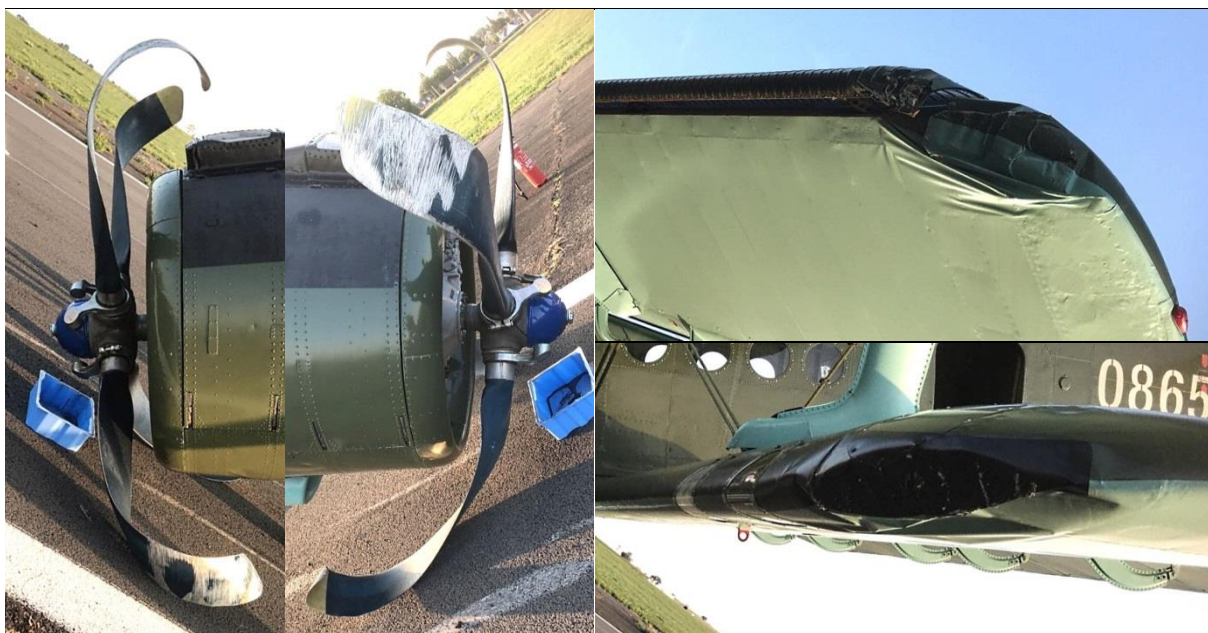
ślady uderzeń łopat śmigła na odcinku ok.3,5 m. Uszkodzenia samolotu: zniszczone śmigło, uszkodzone noski końcówek skrzydeł lewego dolnego i lewego górnego; silnik kwalifikujący się do przeglądu po gwałtownym zatrzymaniu. Nie było żadnych innych uszkodzeń ani wycieków z instalacji samolotu.

3, 4, 5, 6 – Uszkodzenia samolotu: zniszczone śmigło, uszkodzone noski końcówek lewego dolnego i lewego górnego skrzydła [foto: pilot]

Błąd pilota polegający na zbyt intensywnym użyciu hamulców kół podwozia.

1. Układ konstrukcyjny samolotu – wysoko usytuowany środek ciężkości.
2. Mała masa samolotu (na pokładzie tylko 2 osoby załogi + podróżny).
3. Małe doświadczenie pilota na tym typie samolotu.
